VORSORGLICHER KONTROLLAUFRUF: SCHAUFEL VERSCHLUSS-ARRETIERUNG

BETRIFFT ALUGATOR RIDE 3.0 HOE SOWIE DIE ALUGATOR RIDE SE (ALS BESTANDTEIL DER BARRYVOX PACKAGES)

Kontrolle Schaufel Verschluss-Arretierung

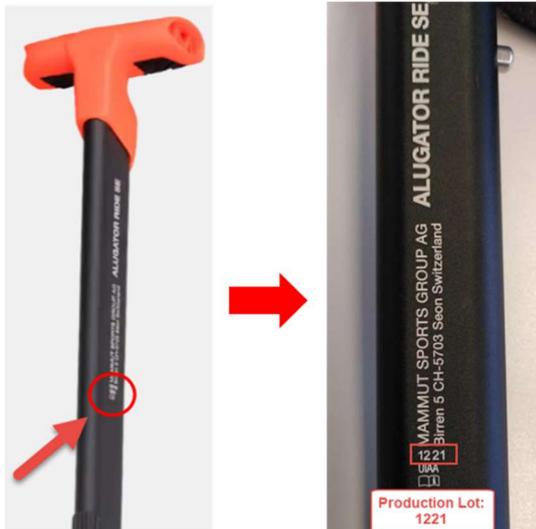
Betroffen sind die Produktionsbatches 1121, 1221 und 0322. Die Information über den Produktionsbatch der Schaufel ist auf dem Schaufelschaft zu finden:

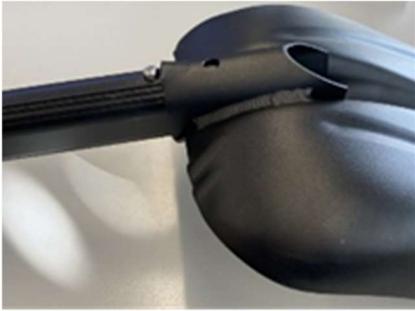
Bild 1

- Setze den Griffschaft in die entsprechende Halterung (Bild 1).

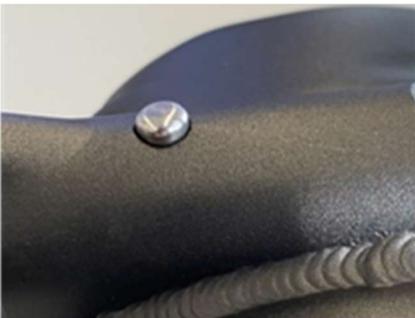
Bild 2

- Der Stift sollte herauspringen (Bild 2) und im Loch so positioniert sein, dass der vertikale Teil des Stifts über dem Schaufelblatt sichtbar ist. (siehe Bild 6).

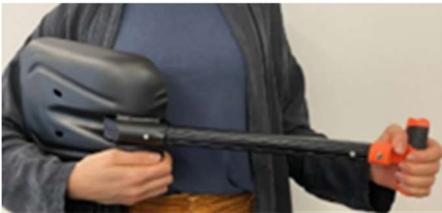
Bild 3

- Halte die Schaufel nach dem Zusammenbau wie auf Bild 3.
- Vergewissere dich, dass der Schaft korrekt in der Schaufelblatt-Halterung steckt. Er sollte dabei ein wenig Bewegungsfreiheit haben.

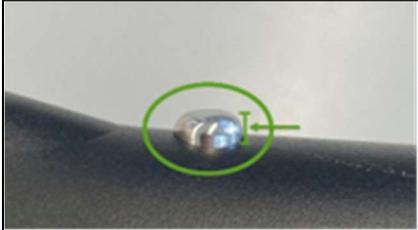
<p>Wenn der vertikale Teil des Stifts über dem Schaufelblatt sichtbar ist, ist die Stiftverbindung in Ordnung.</p>
<p><i>Bild 6. Stift ist in Ordnung</i></p>

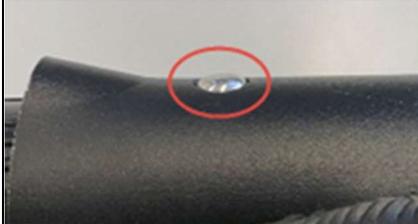
<p>Wenn das Produkt wie auf Bild 7 aussieht und der vertikale Teil des Stifts nicht über dem Schaufelblatt sichtbar ist, ist die Stiftverbindung NICHT in Ordnung.</p>
<p><i>Bild 7. Stift ist NICHT in Ordnung</i></p>

Das Produkt muss modifiziert werden, wenn sich der Schaft vom Schaufelblatt lösen / abziehen lässt, ohne den Stift herunterzudrücken (z.B. nur durch Wackeln oder Biegen).
